SDS Plus 重型工具鑽頭拆不下原因說明

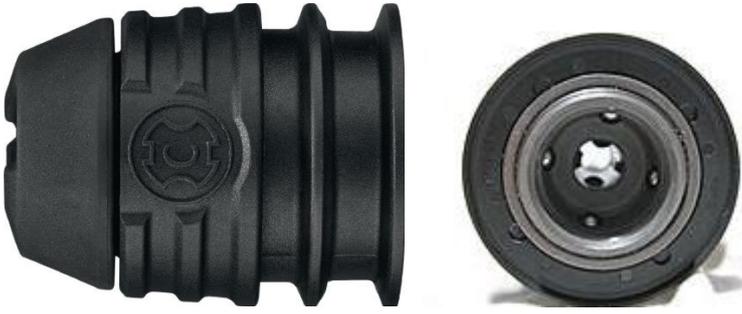
<p style="text-align: center;">SDS Plus 電鑽可拆式夾頭</p>	<p>當 SDS Plus 重型電鑽工具搭配可拆式夾頭(右圖所示)。</p>

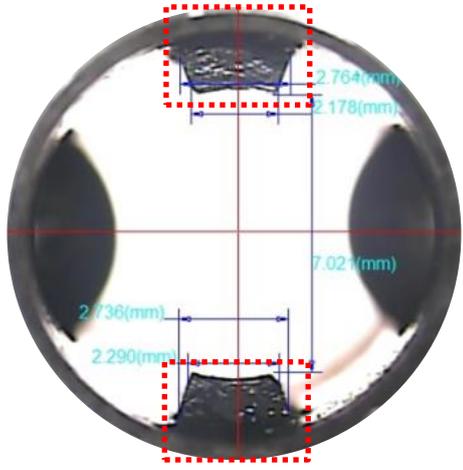
<p style="text-align: center;">新電鑽夾頭(驅動鍵未磨損)</p>	<p>新電鑽夾頭驅動鍵完整(如右圖紅框處)，搭配重型電鑽工具(重鎚擊及高扭力)鑽孔時，於使用一定時限後，夾頭驅動鍵將會磨損。</p>

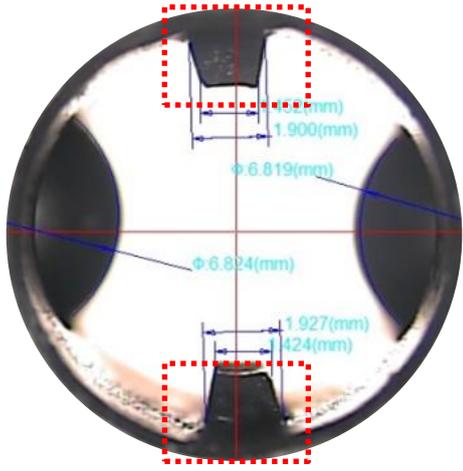
<p style="text-align: center;">舊電鑽夾頭(驅動鍵已磨損)</p>	<p>當夾頭驅動鍵磨耗至相當程度時(如右圖紅框處，如鑽到鋼筋等硬質物卡死仍持續強力扭轉，則會使夾頭內活動鋼珠擠壓到 SDS Plus 圓槽變形而無法退出電鑽夾頭。</p>

※為避免重複發生卡住之情形，建議確認夾頭驅動鍵磨損狀況並更換新夾頭。

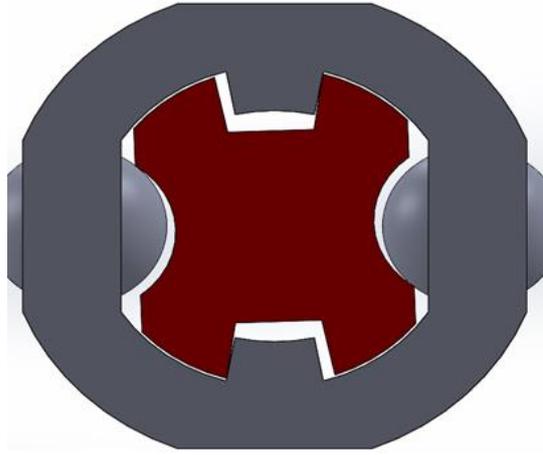
新夾頭與 SDS Plus 運轉作動模擬圖

新夾頭驅動鍵與 SDS Plus 搭配較緊密。

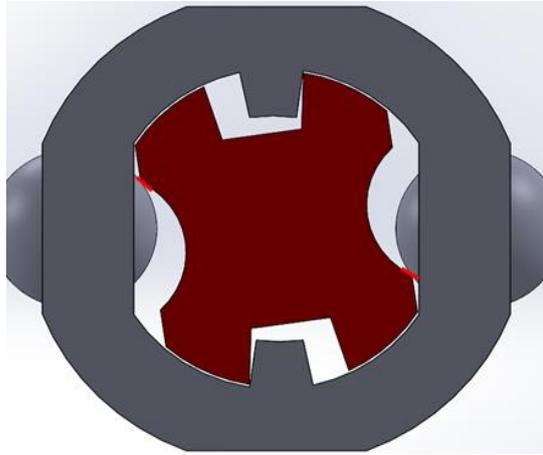
舊夾頭與 SDS Plus 運轉作動模擬圖

舊夾頭驅動鍵與 SDS Plus 搭配間隙過大，如使用重型電鑽遇鋼筋卡死時則會使 SDS Plus 變形。

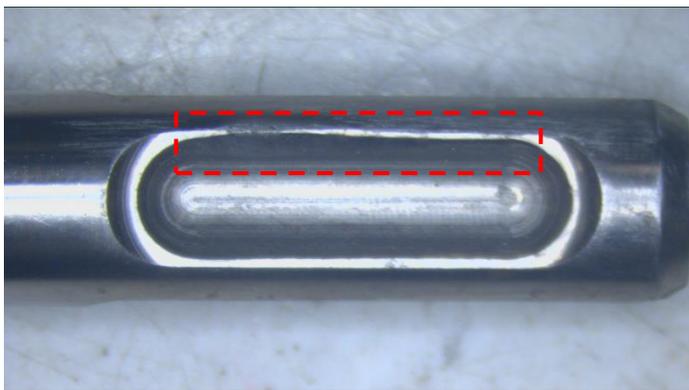
SDS Plus 圓槽邊緣變形，超出夾頭內徑規格而卡住無法退出，嚴重將造成電鑽敲擊不順。

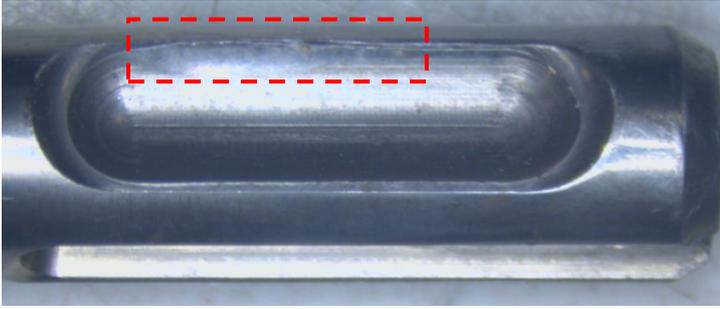
4. 將退出鑽頭取出，發現圓槽處受夾頭鋼珠擠壓變形(如右圖紅框處)。
